RELAZIONE DI INTERVENTO*VISITA IN DATA: 08/03/2021***“Boroscopia e controllo riduttore”**

CLIENTE: Ladurner
LOCALITA': Montale (PT)
IMPIANTO: Termovalorizzatore
TURBOGRUPPO: Nuovo Pignone
Modello/Tipo: SC1-8
N°: V01649

Intervento su Vs. turbo-gruppo a vapore Nuovo Pignone per: Esame Boroscopico e controllo dentatura riduttore come da contratto di manutenzione predittiva.

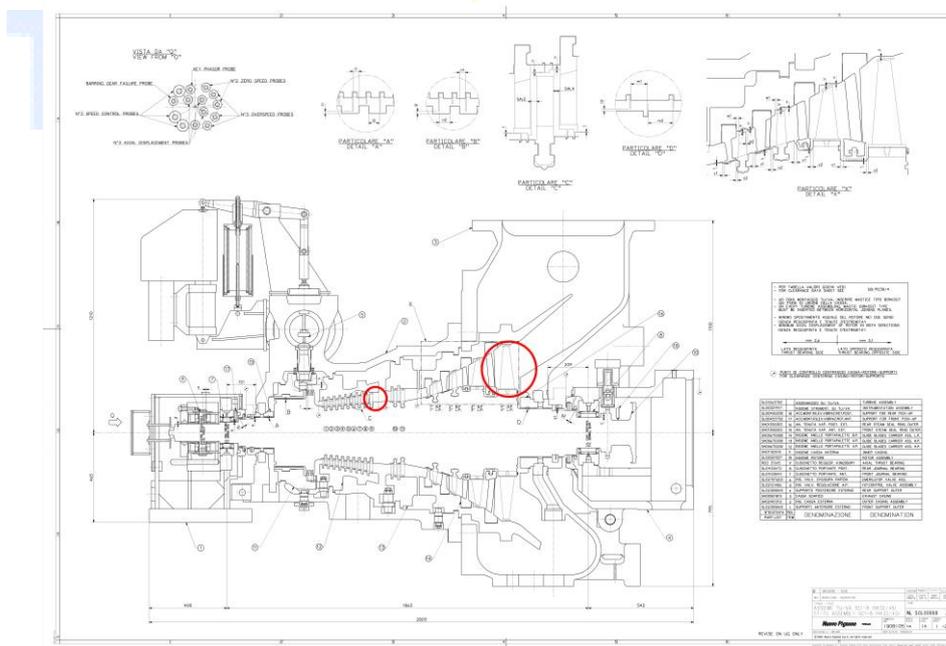
Per eseguire l'ispezione delle parti interne della turbina si è provveduto alla rimozione di una flangia sulla semi-cassa superiore nella zona di scarico, mentre per la zona di media pressione/spillamento si è rimosso un tappo filettato sulla parte superiore di quella zona. Qui sotto evidenziate le zone sotto esame; fare riferimento al paragrafo degli allegati per i dettagli dell'ispezione.

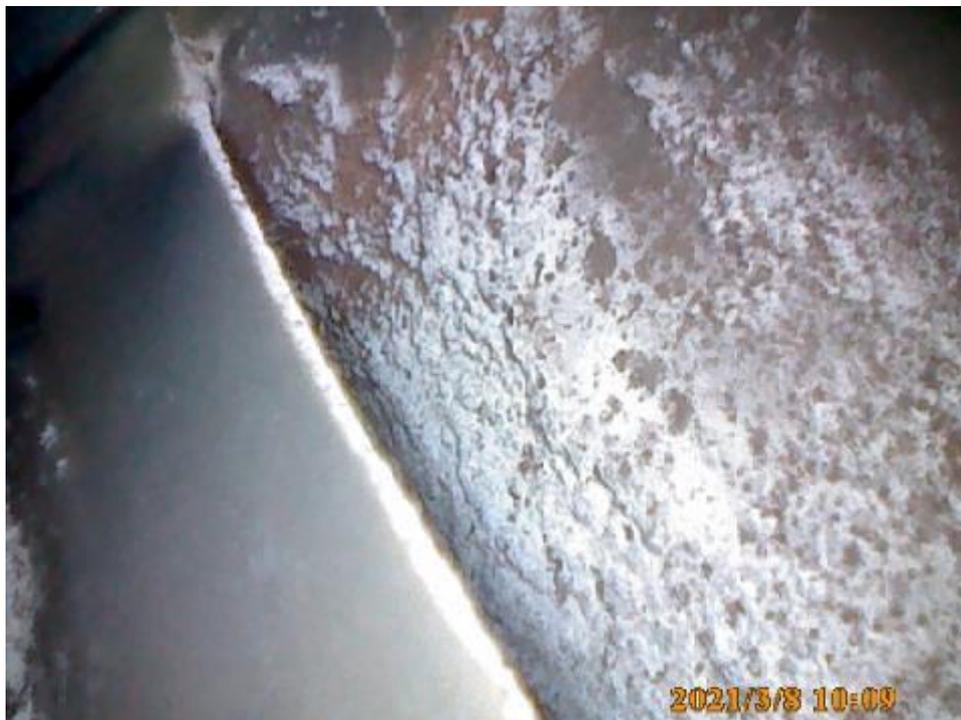
Figura 3

Altresì, nella zona di spillamento/media pressione, risultano evidenti segni di depositi biancastri sia sulla parte rotorica che, in quantità maggiore, su quella statorica. Non si riesce a valutare la natura del materiale in questione, per questo restiamo in attesa delle analisi da Voi eseguite sull'acqua di processo. Questo per cercare di individuare la natura dell'incrostazione.

La problematica riscontrata, allo stato attuale, sembra non compromettere il funzionamento della turbina, occorrerà però tenere monitorato il ciclo vapore. (Figura 3 e 4)

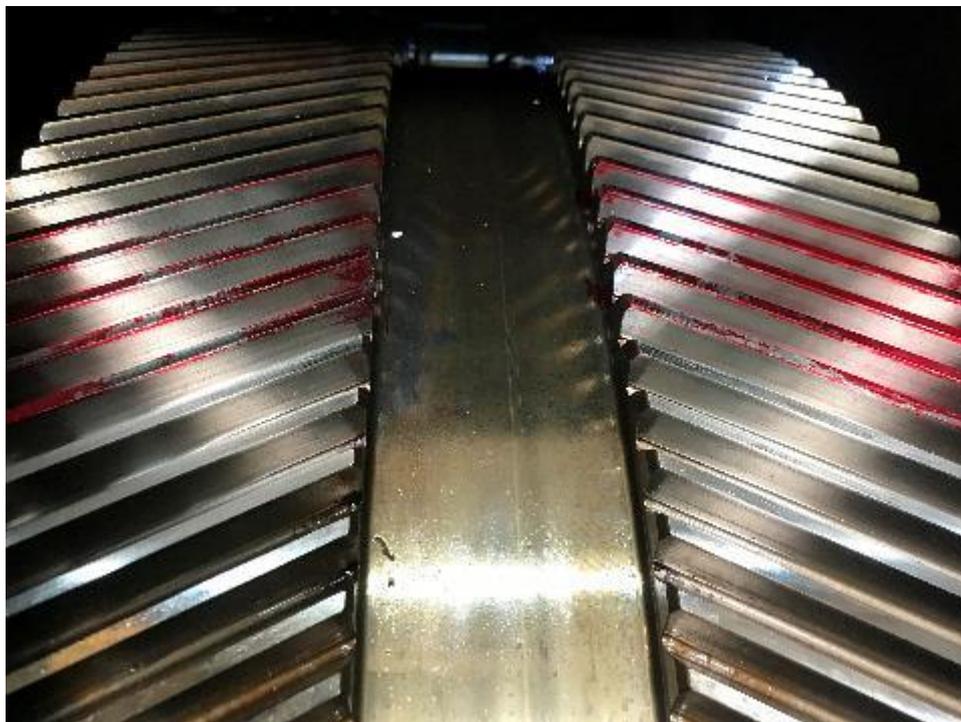
Figura 5

Il controllo eseguito sul riduttore ha avuto esito positivo. Il contatto tra i denti degli ingranaggi risulta circa al 90%, quindi più che soddisfacente (Figura 5,6 e 7) Abbiamo riapplicato il DYKEM RED (rosso da contatti) per il controllo successivo (Figura 8).
