## RELAZIONE DI INTERVENTO

**Manutenzione predittiva – rilievo vibrazioni e prelievo campione d'olio**

**Ladurner S.r.l.**

Turbogruppo a vapore Nuovo Pignone V01649

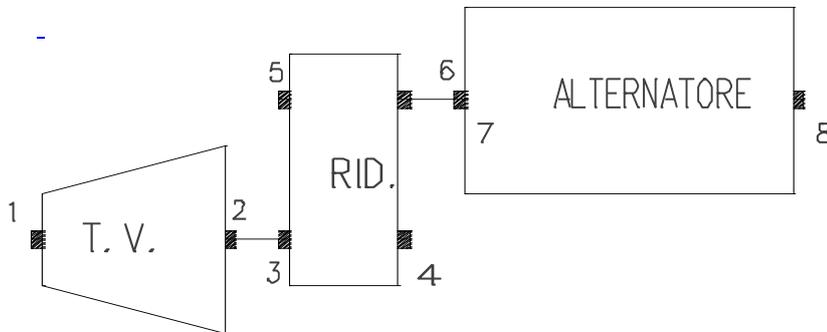
## DATI OVERALL (MEDIA RMS), VALORI IN VELOCITÀ

Turbina	<b>ZONA C</b>
Riduttore	<b>ZONA B</b>
Alternatore	<b>ZONA B</b>

Turbina	<b>ZONA B</b>
Riduttore	<b>ZONA B</b>
Alternatore	<b>ZONA B</b>

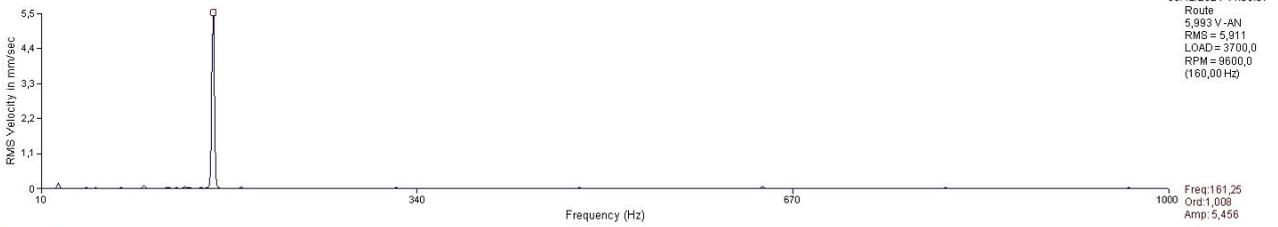
10R - CUSCINETTO ANT. TV ORIZZONTALE

Come nell'intervento di Luglio i valori riscontrati sulle parti rotanti non evidenziano anomalie mentre sono stati rilevati valori non soddisfacenti sul supporto anteriore turbina sull'asse orizzontale (misure effettuate con l'accelerometro).

Come già segnalato si consiglia di effettuare un'ispezione dei cuscinetti del turbo-gruppo per verificarne lo stato.

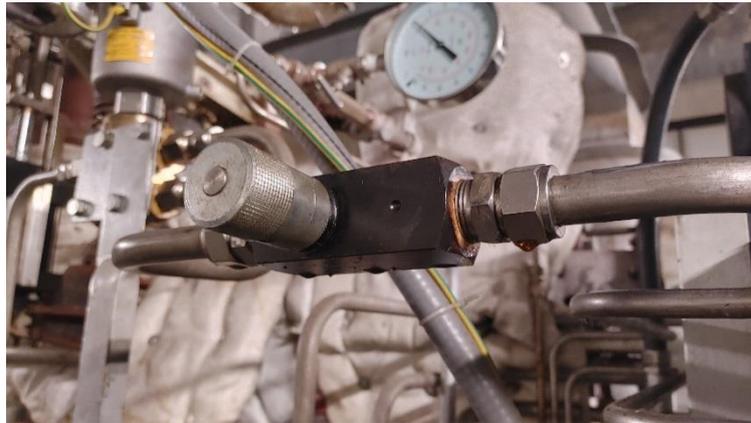
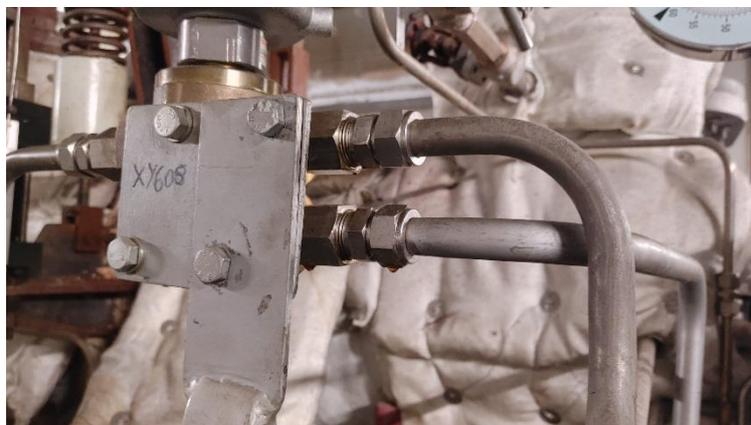
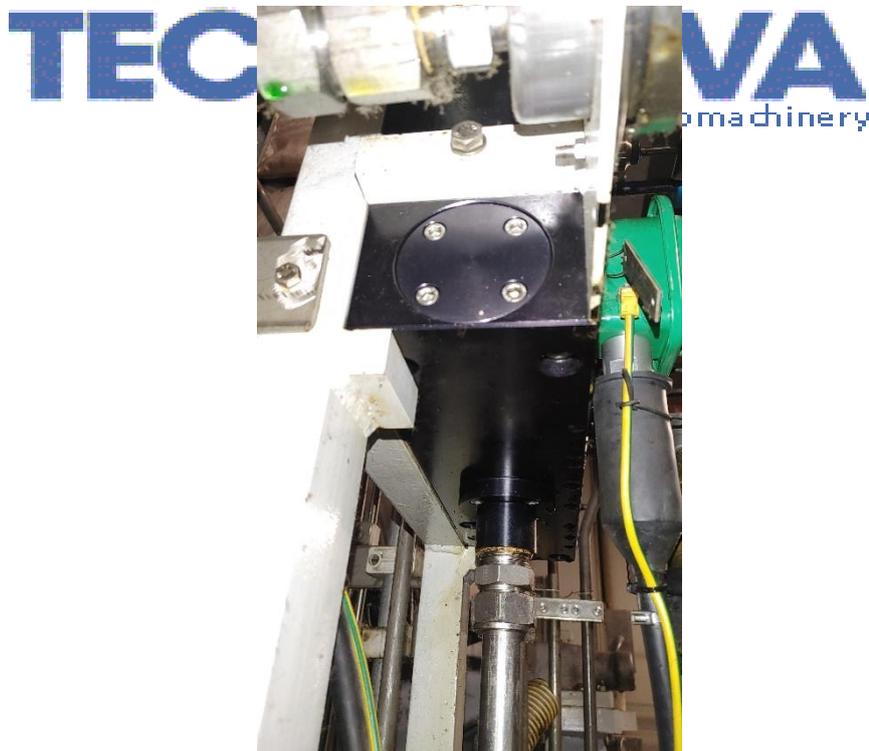
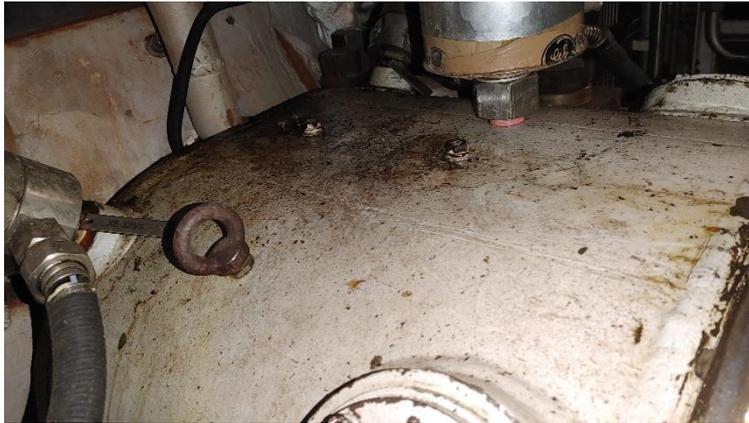
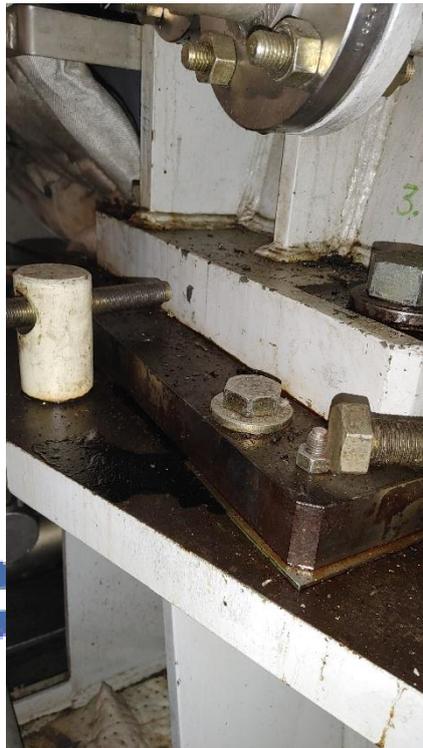
Durante il rilievo sono state evidenziate diffuse perdite d'olio nella zona anteriore della turbina: alla prima fermata utile si consiglia di ripristinare la guarnitura delle flange e i raccordi interessati.

**Si segnalano perdite olio nella parte anteriore della turbina**
