## RELAZIONE DI INTERVENTO

**Manutenzione predittiva – rilievo vibrazioni e prelievo campione d'olio**

**Ladurner S.r.l.**

Turbogruppo a vapore Nuovo Pignone V01649

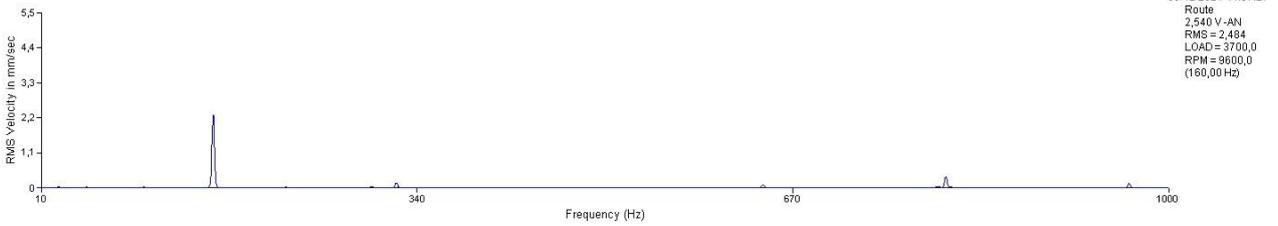
11V - CUSCINETTO ANT. TV VERTICALE

Come nell'intervento di Luglio i valori riscontrati sulle parti rotanti non evidenziano anomalie mentre sono stati rilevati valori non soddisfacenti sul supporto anteriore turbina sull'asse orizzontale (misure effettuate con l'accelerometro).

Come già segnalato si consiglia di effettuare un'ispezione dei cuscinetti del turbo-gruppo per verificarne lo stato.

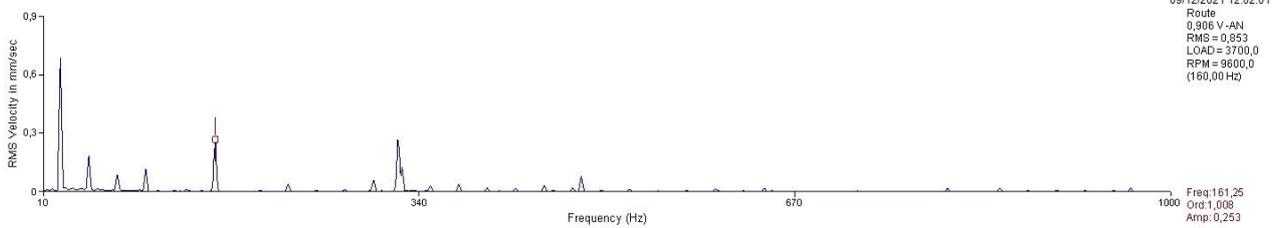
4OR - CUSCINETTO L.O. PIGN ORIZZONTALE

Non si segnalano anomalie né su riduttore né su alternatore per i quali gli spettri in frequenza non fanno registrare alcuno scostamento significativo.
